別紙3 点検表記録様式  
橋梁名・所在地・管理者名等

| 橋梁名 | 路線名 | 所在地 | 起点側 | 緯度 | 経度 |
|---|---|---|---|---|---|
| 第1菜畑橋<br>(フリガナ)ダイイチナバタケバン | 川端線 | 土佐清水市清水窪津～土佐清水市清水窪津 | | 32° 47' 08.56" | 132° 59' 47.82" |
| 土佐清水市 | 2016.11.28 | 河川 | - | 一般道 | その他 |

| 部材単位の診断(各部材毎に最悪値を記入) | | | | | | | 点検者 | 株式会社ワタリコンサルタント | 点検責任者 | 浜田大輔 |

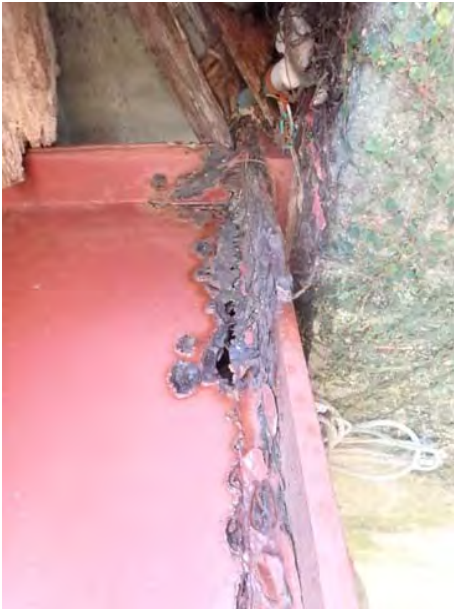
| 部材単位の診断(各部材毎に最悪値を記入) | | | | | | | 点検者 | 株式会社ワタリコンサルタント | 点検責任者 | 浜田大輔 |
|---|---|---|---|---|---|---|---|---|---|---|
| 上部構造 | 主桁 | Ⅳ | 腐食、亀裂 | 主桁 01、02 写真1～6 | | | | | | |

| 道路橋毎の健全性の診断(判定区分Ⅰ～Ⅳ) | | | 措置後に記録 |
|---|---|---|---|
| (判定区分) | (所見等) | 主桁端部に欠損、亀裂を伴う腐食が見られる。歩道橋のため耐荷<br>力の影響は小さいが、塩害の影響もあるため緊急に措置する必要がある。 | (再判定区分) |

| 上部構造(主桁)【判定区分: Ⅳ】 | |
|---|---|
| 断面欠損を伴う腐食01(局部的な亀裂有)<br>上部構造(主桁)【判定区分: Ⅳ】 | |

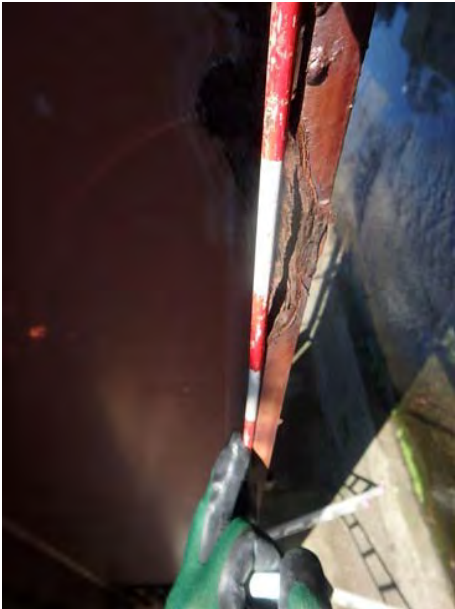
| 上部構造(主桁)【判定区分: Ⅳ】 | |
|---|---|
| 断面減少を伴う腐食01 | |

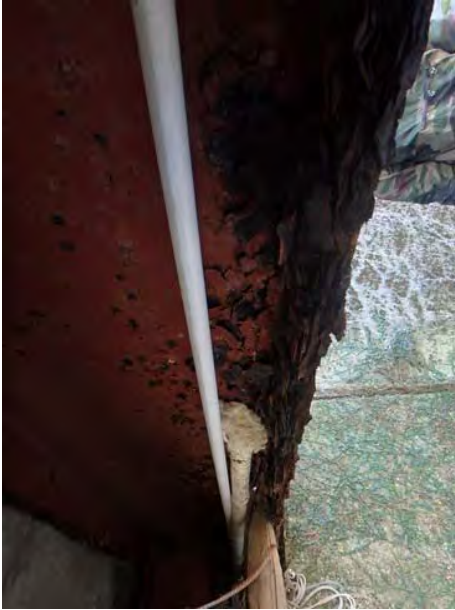
| 上部構造(主桁)【判定区分: Ⅳ】 | |
|---|---|
| 断面減少を伴う層状腐食01 | |

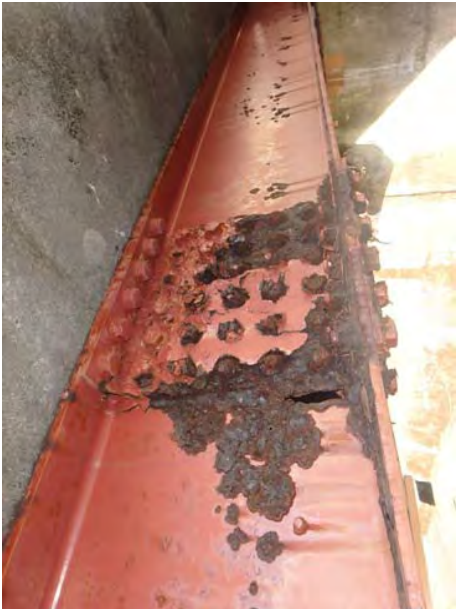
| 上部構造(主桁)【判定区分: Ⅳ】 | |
|---|---|
| 接合部の腐食及び亀裂02<br>支承部【判定区分: Ⅱ】 | 断面欠損を伴う腐食02(局部的な亀裂有)<br>【判定区分: Ⅳ】 |

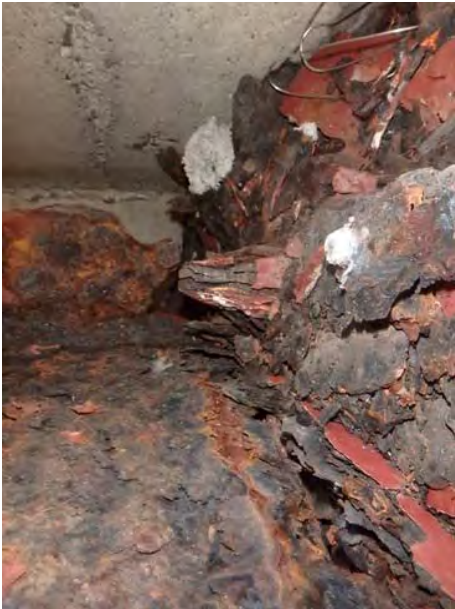
| 上部構造(主桁)【判定区分: Ⅳ】 | |
|---|---|
| 写真 7 | |

| 部材単位の診断(各部材毎に最悪値を記入) | | | | | | | 点検者 | 株式会社ワタリコンサルタント | 点検責任者 | 浜田大輔 |
|---|---|---|---|---|---|---|---|---|---|---|
| 支承部 | | Ⅱ | その他 | 支承 202 写真7 | | | | | | |

| 上部構造(主桁)【判定区分: Ⅳ】 | |
|---|---|
| 支承受付ボルトの層状腐食(全部材同損傷) | |
